(1) 階段補修：北尾根への登り口の階段

(2) 粉砕作業

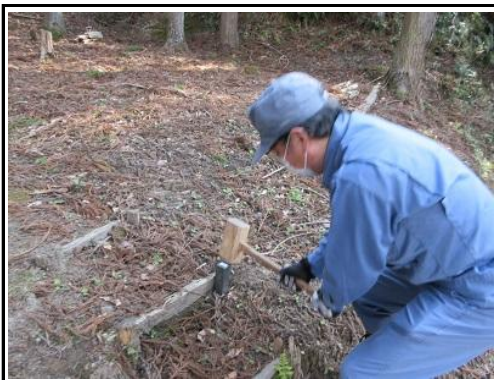
階段補修：プラスチック角杭に交換

- ・ 階段の丸太土留め杭が朽ちてきている所の補修を行いました。
- ・ 杭をプラスチック角杭や硬い丸枝に交換しました。階段6ヶ所を補修しました。

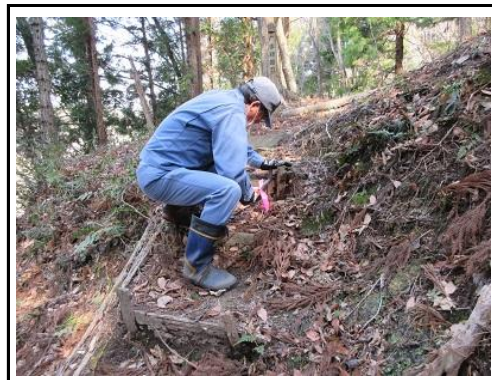
階段補修：硬い丸枝に交換

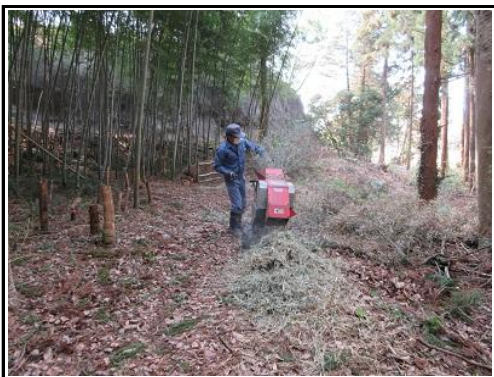
伐採竹の枝葉の粉砕

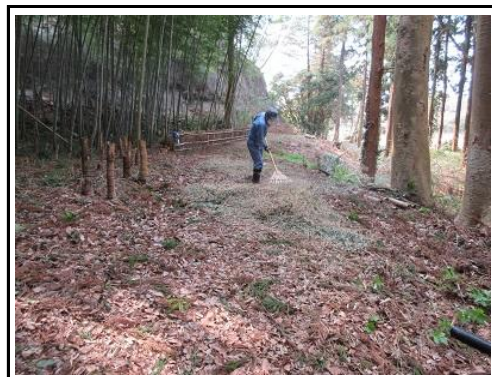
粉砕チップの散布

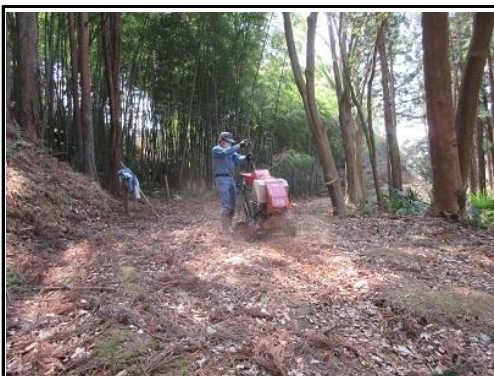
杉枝類の粉砕

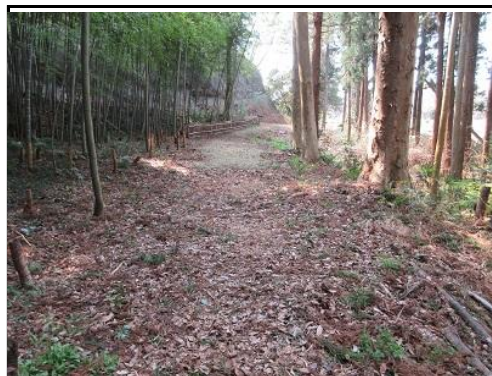
粉砕チップの散布状況
