(1) 粉碎作業

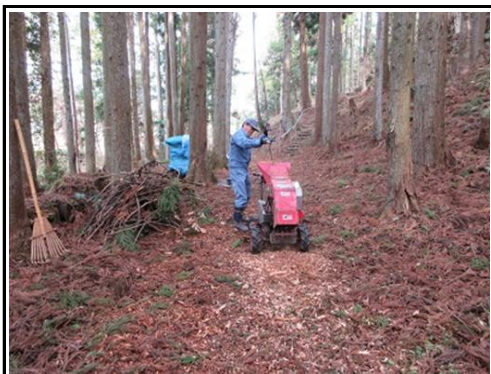
今回も噛み込みトラブルが3回あり、回復に時間を要しました。前回のトラブル時に

杉枝類の粉碎

Vベルトが焼けていましたので、Vベルト（BANDO SA-37）を交換してみます。

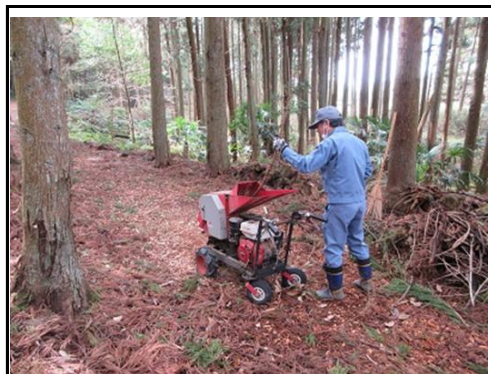
杉枝類の粉碎
