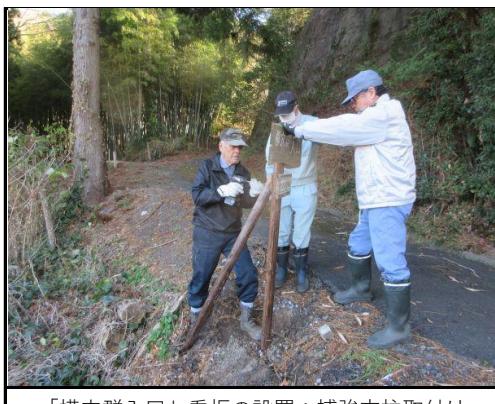
「横穴群入口」看板の設置：補強支柱取付け

仮設置の看板に補強支柱を取付け、本体支柱と補強支柱の基礎部分をプラ角杭で固定し、設置を完了しました。

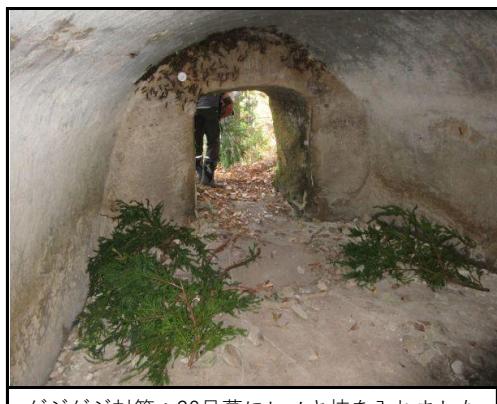
ゲジゲジ対策：20号墓にヒノキ枝を入れました

ヒノキの効果を確認するため、十王川土手のヒノキから太めの枝を数本切り出して、20号墓に入れました。別途効果を確認します。（ヒノキの香りは確認できました。）

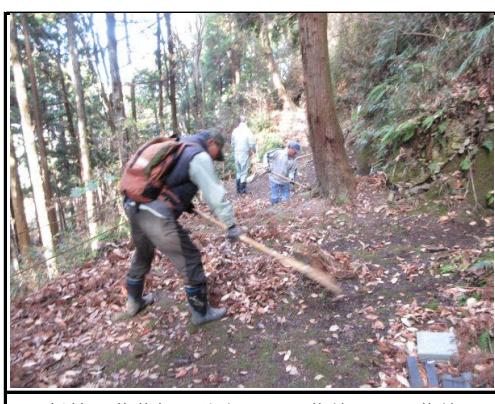
杉枝・落葉類の除去：14号墓前～16号墓前

先日の大荒れの風雨で見学路全般が杉枝・落葉類で埋め尽くされていましたので、熊手で除去・整備しました。

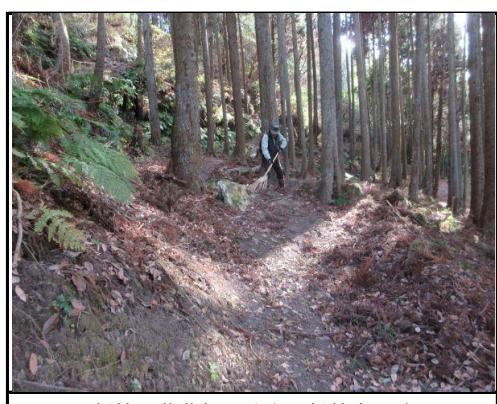
杉枝・落葉類の除去：杉林内通路

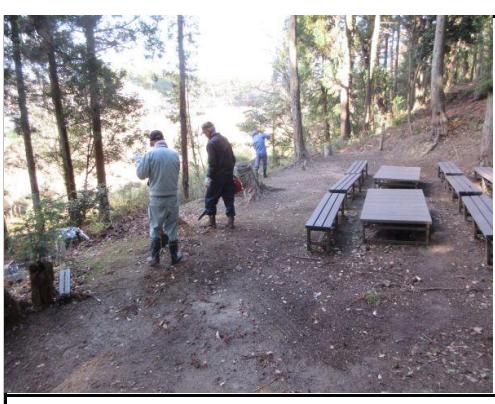
杉枝・落葉類の除去：ガーデン一帯

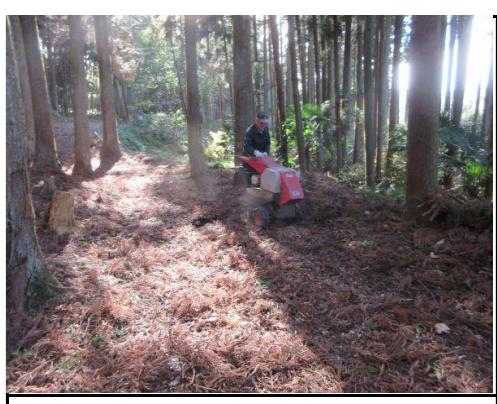
落下杉枝類の粉碎：メイン通路

粉碎機の試運転を行い、メイン通路の3ヶ所に集積した杉枝類を粉碎しました。
